电学渗漏探测法用于垃圾填埋场 防渗土工膜施工的破坏分析

Analysis about Construction Destruction of Impervious Geomembrane Using
Electrical Seepage Measurement Method in Waste Landfill Sites

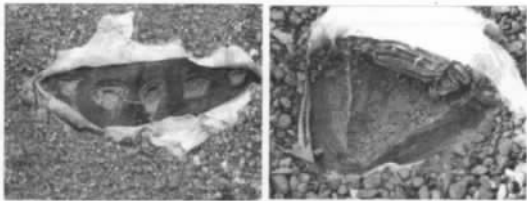
该填埋场破损相对较少,主要是机械破损孔洞,焊接缺陷只有 2 处。典型的破损孔洞见图 2。

图 2 河北省某生活垃圾填埋场典型的破损孔洞

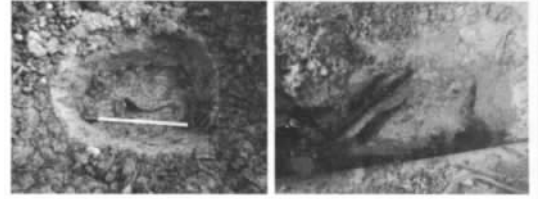
此填埋场的大型破损孔洞比较多,多数为机械破损。虽然该填埋场采用双层黏土加土工膜防渗,由于地下水位较高以及破损孔洞较大,依然产生较大的渗流量。

图 3 江苏省某垃圾填埋场典型的破损孔洞

经过探测和修补后运营至今,没有发现地下水有变化,基本消除了渗漏隐患。其典型的破损孔洞见图 3。
